Om "tjære" i motoren og næsten hovedreparation

af Martin Røvs Hansen

Nå, ja – hvis nu nogen uden for Fiat Spider/Coupé-klubben læser dette: det drejer sig om en Fiat 124 Spider CS1 fra 1975, en Californien-model. Motoren er en 1756 cc, med dobbelt overliggende knastaksler. Det er ikke den originale motor, men en tilsvarende – jeg kender ikke dens historie.

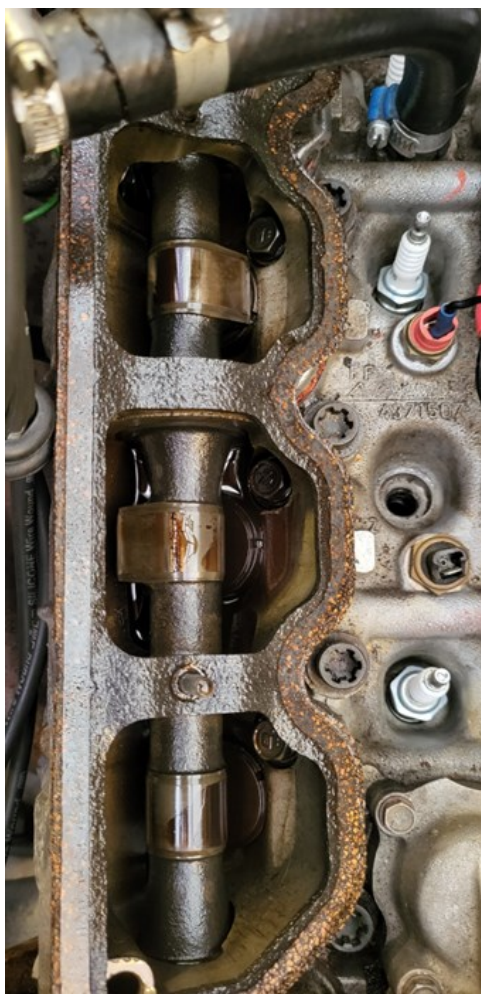
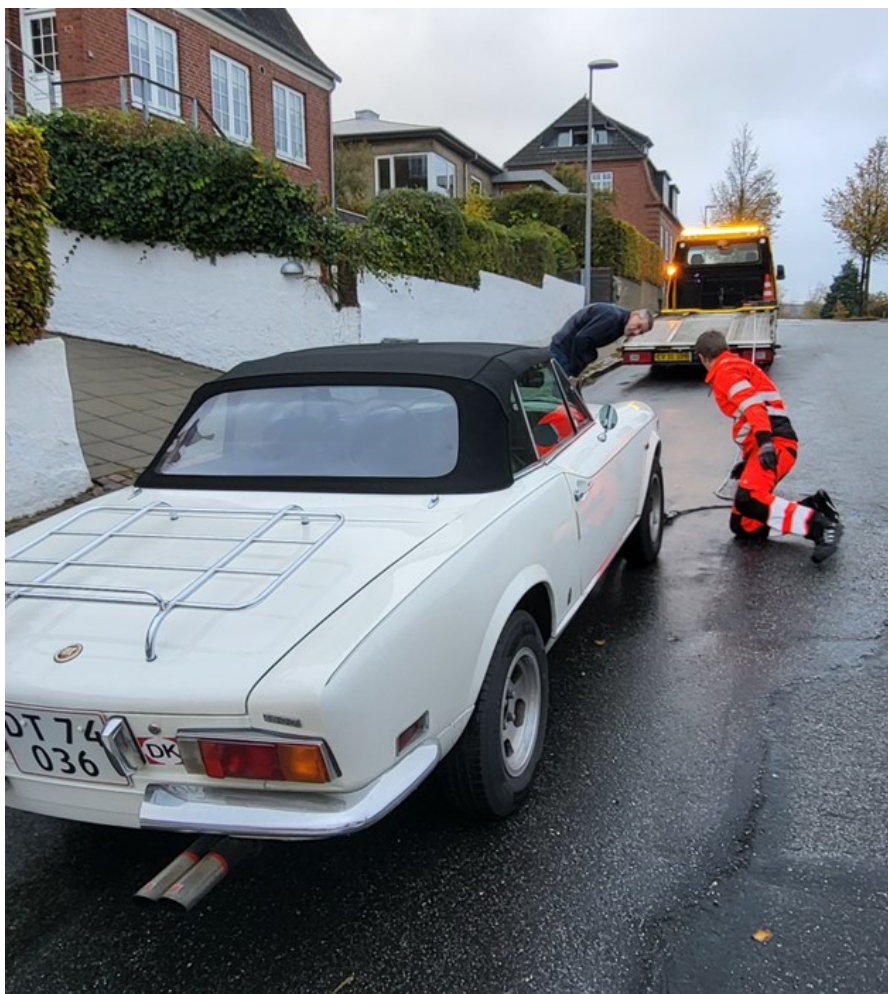
På hjemturen trængte vand/kølervæske med tilsat kølertætner ind i oliesystemet. Olien i motoren blev omdannet til en konsistens som tjære, som klistrede til alle indre dele af motoren. Efter hjemkomst stod motoren fast og kunne ikke drejes.

Hvorfor tjære? Jeg har talt med mange, også motor-erfarne, og ingen har kunnet give en rigtig forklaring på, hvordan og hvorfor "tjæren" opstod, og ingen har rigtig set det før. Vores bedste bud er at det kan være noget med kølertætteren, som jo er kommet på omveje ind i oliekrædslobet og via grundig omrøring (1.000 km ved 3000-3500 omdrejninger) og rigelig opvarmning har dannet tjæren i en uheldig forbindelse med olien. Andre siger at det ikke kan passe.

Jeg kan ikke afgøre noget – men jeg tror ikke, at jeg fremover vil hælde kølertætner i. "Tjæren" var sort, tyktflydende - og klistret, der hvor der kun var et tyndt lag, fx på knasterne.

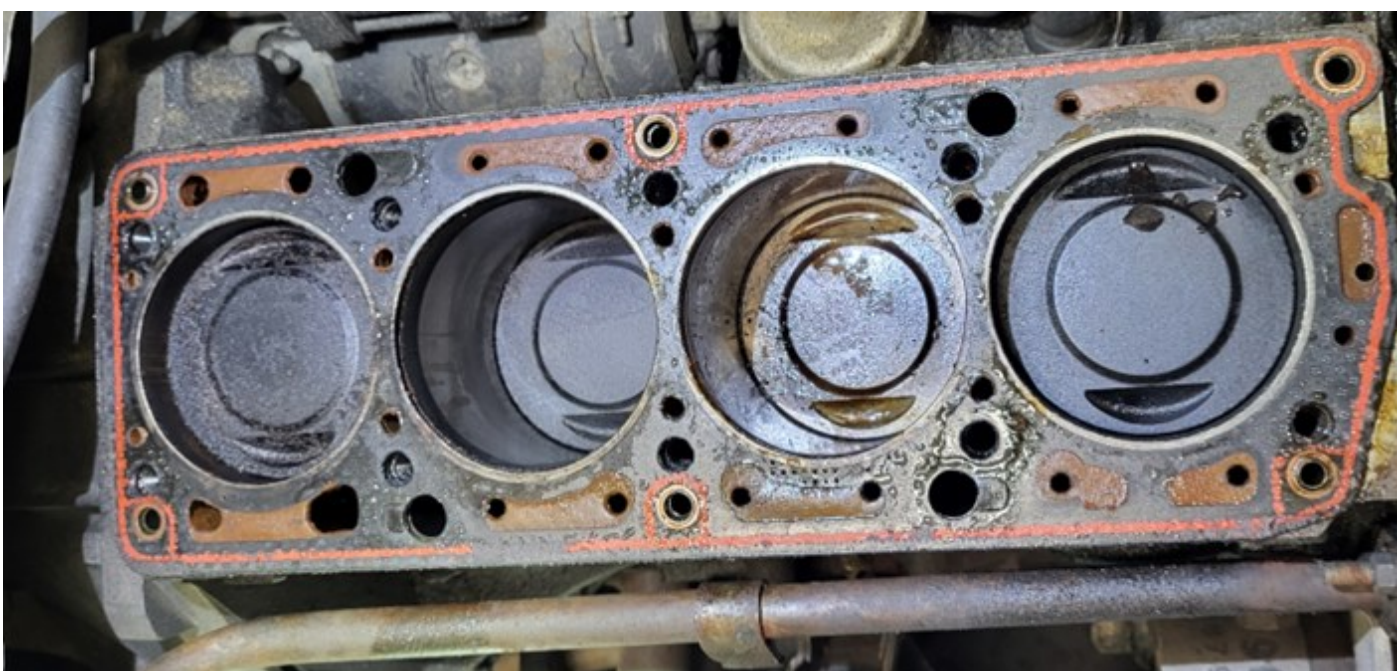
Topstykket blev afmonteret. Toppakningen var perforeret/slidt igennem på udblæsningssiden af cylinder 2 – og lidt nr. 4. Ligesom da jeg sidst skiftede, for 3 år/12.000 km siden. Det var tydeligt, at vi var nødt til at skille mere ad, da knastakslerne slet ikke kunne rotere. Ventiløfterne var gået fast i deres huller og hindrede knastakslen i at rotere.

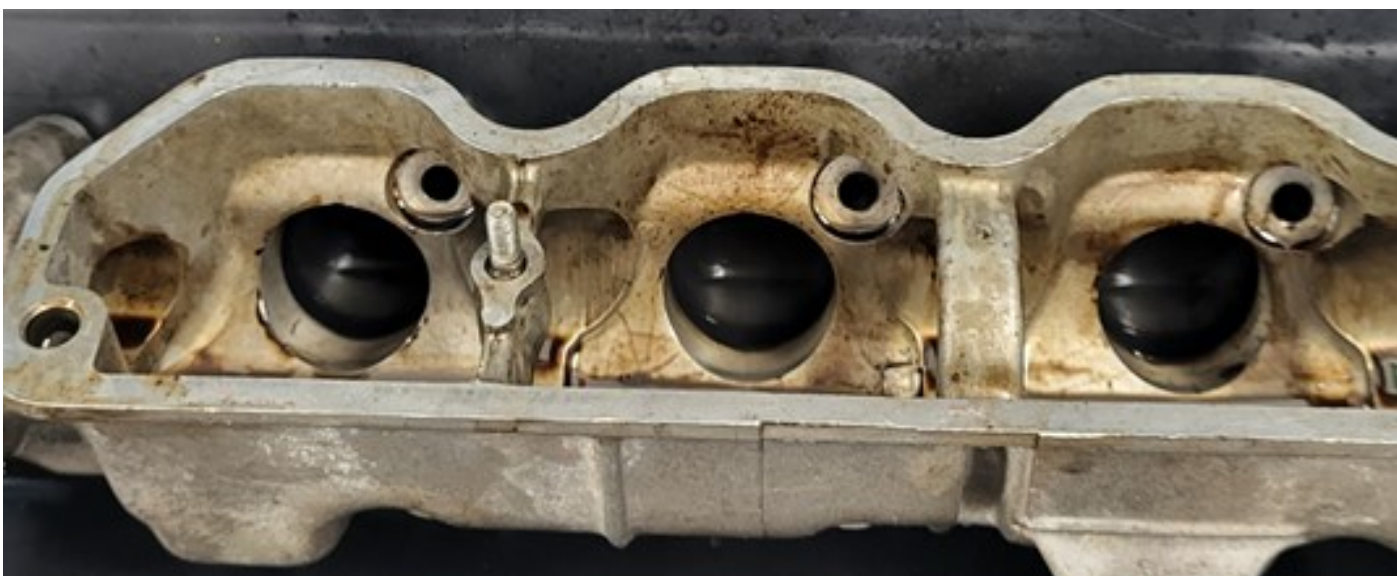
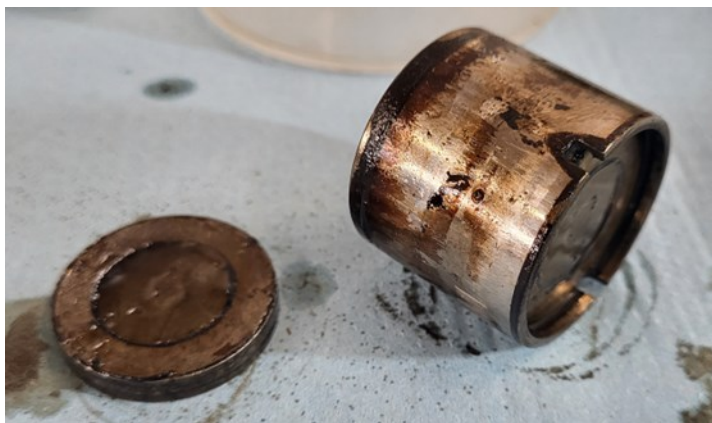
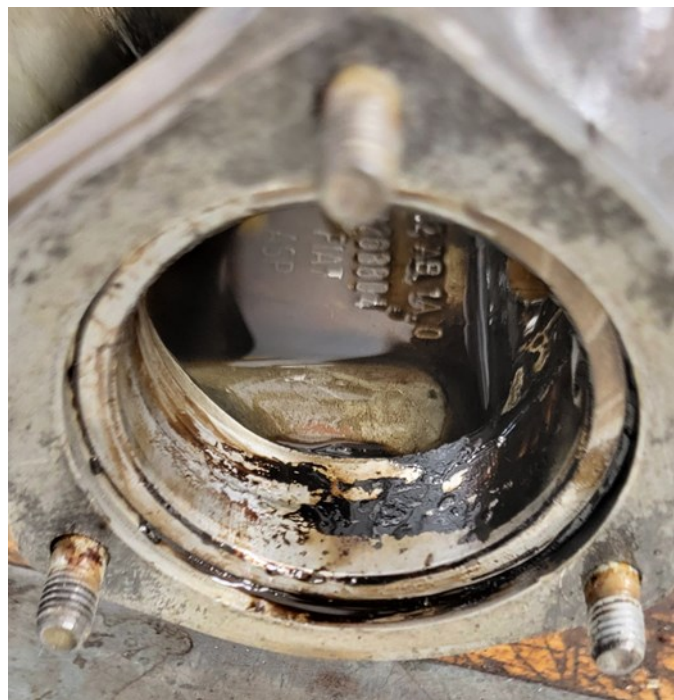
Med lidt besvær fik vi knastakslerne ud af husene - deres lejer var klistrede, men så fine og brugbare ud, da de blev rensede. Vi tjekkede topstykket mod en lineal, og kunne se at der var små lavninger (~0,05 mm) der, hvor toppakningen var gået.

Topstykket blev sendt til en specialist, hvor ventilerne blev afmonteret og rensed (de gik trægt i styrene pga. tjæren), ventiler og sæder blev slebet og trykprøvet, en indsugningsventil var gået så fast, at den var bøjet efter kontakt med stempel nr. 2, så den måtte skiftes.

Der blev skiftet oliedeflektorer/paraplyer. Alle ventiler går nu som de skal i deres styr.

Topstykket blev slebet helt plant. Specialisten sagde, at det havde været en lidt speciel og spændende opgave, for oversiden af disse motors topstykker er jo ikke flade og plane, og han måtte derfor improvisere en særlig opspænding før planslibning.

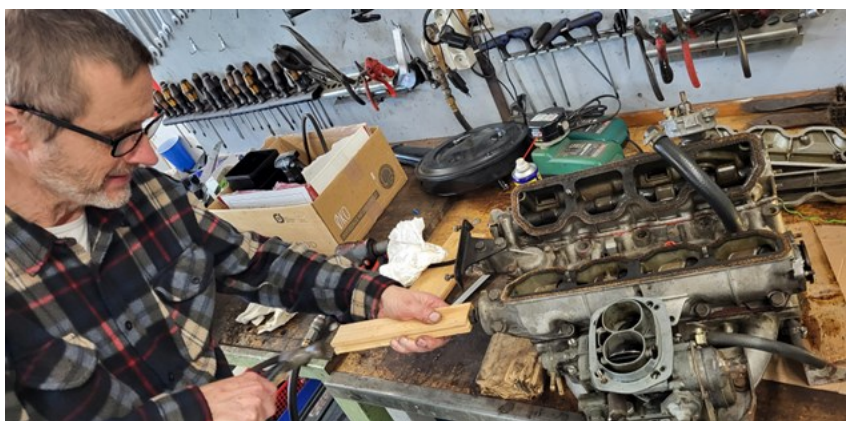
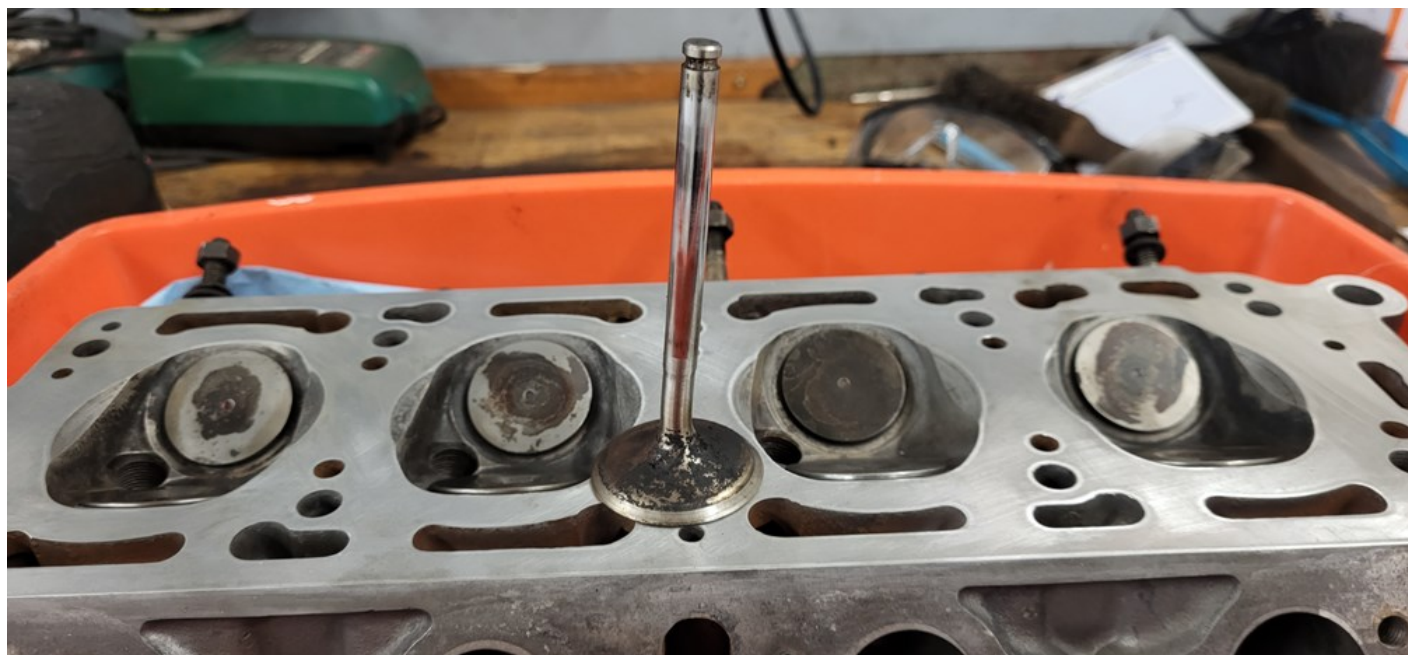
Knastakselhusenes lejhuller til akserne var lidt ru, og det samme gjaldt et par af ventilløfterhullerne, men det kunne klares med meget finkornet slibepapir.

Imens tilbage på værkstedet blev alt rensed – huller, lejer, oliekanaler mv . Det viste sig at celluloseforynder var det, der kunne opløse tjæren. Så der var gang i tandbørster og klude.

Knastakslerne var fine (knasterne kun let slidte), da de var blevet rensset, og de blev monteret igen i deres huse sammen med ventilløfterne.

Knastakselhusene blev derefter monteret med nye pakninger og korrekt moment på topstykket med ventilerne. Alt glider som det skal. Manifoldene fik også nye pakninger og blev monteret. Ventilspille- rummene blev tjekket og var i underkanten (det passer vel med, at ventiler og -sæder er blevet rensset for belægninger og sletet). Så de skal justeres med lidt (0,10 – 0,15 mm) tyndere shims.

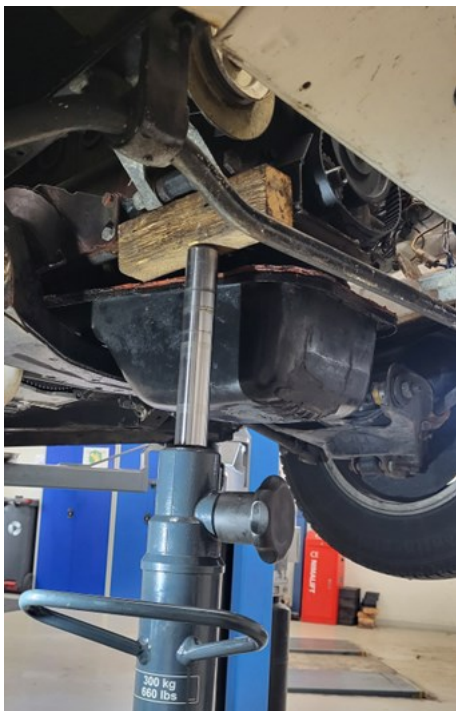
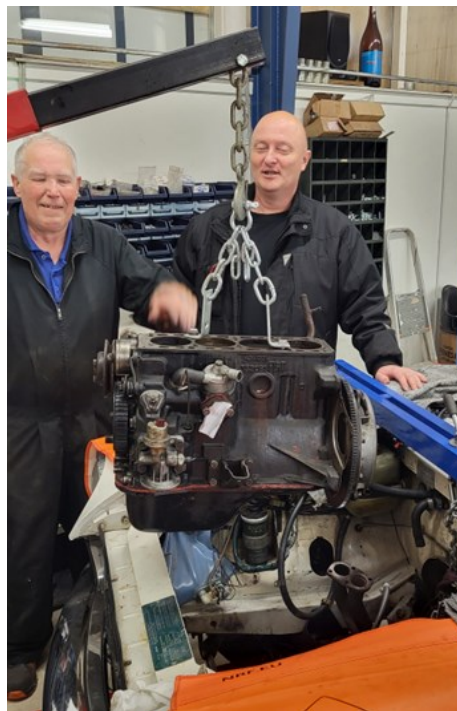
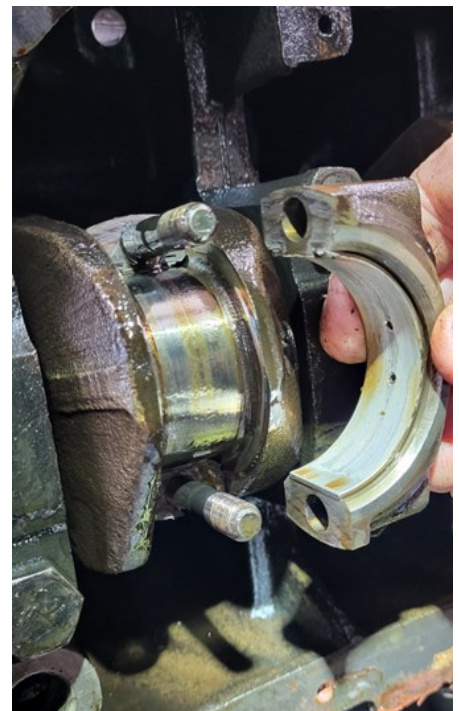
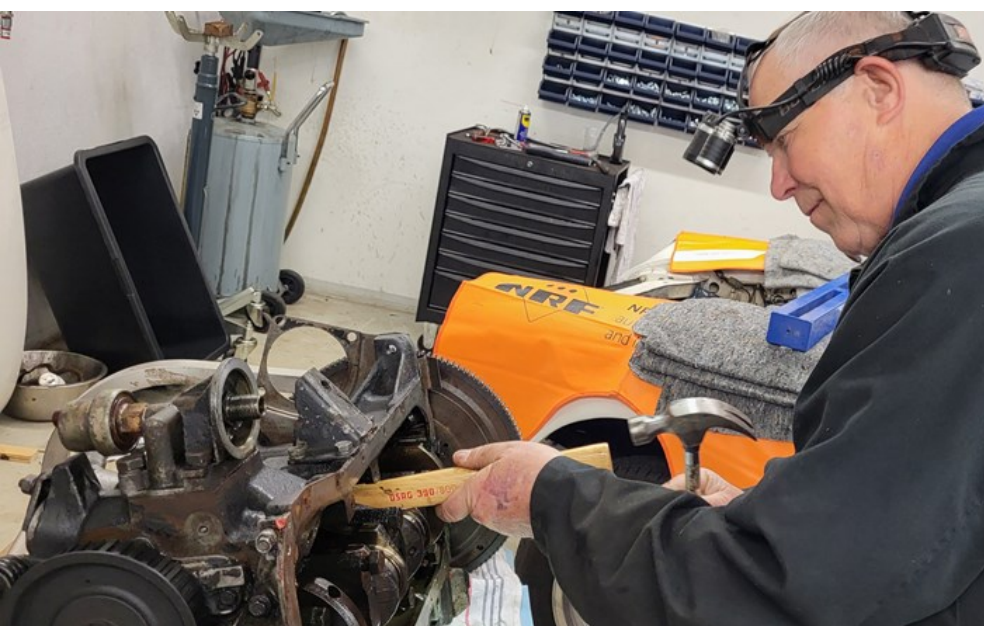
Bundkarret kan ikke afmonteres med motoren i bilen (i hvert fald ikke med den metode jeg brugte), så motoren måtte ud. Den blev skilt fra gearkassen og løftet ud med en værkstedskran. Bundkarret blev afmonteret. Oliepumpen og især dens si var helt stoppet til af ”tjære”, og det samme var bun- den af bundkarret.

Alt indvendig i motoren, inkl. oliekanalerne, blev rensset med tandbørster, piberensere, klude mv og cellulosefortynder. Hoved- lejerne blev åbnet og så fine ud, men plejstangsl- jerne var lidt tvivlsomme og fik nye lejeskåle (sølerne var standard/ originaldimensioner og de nye lejeskåle derfor også). Stemplerne, stempelringe og cylindrene så fine ud, da stemplerne kom ud.

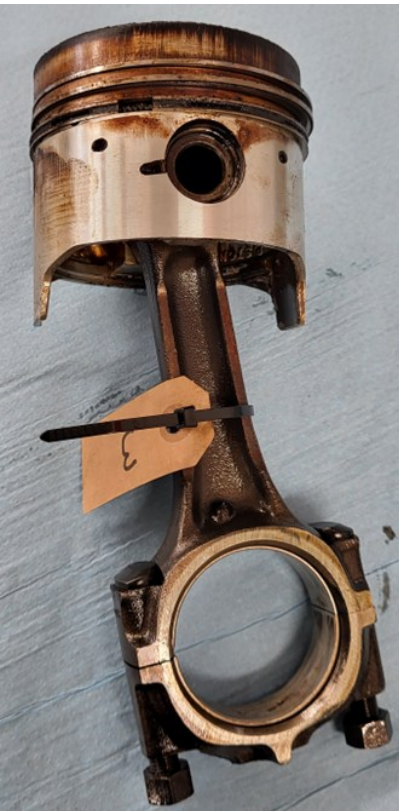
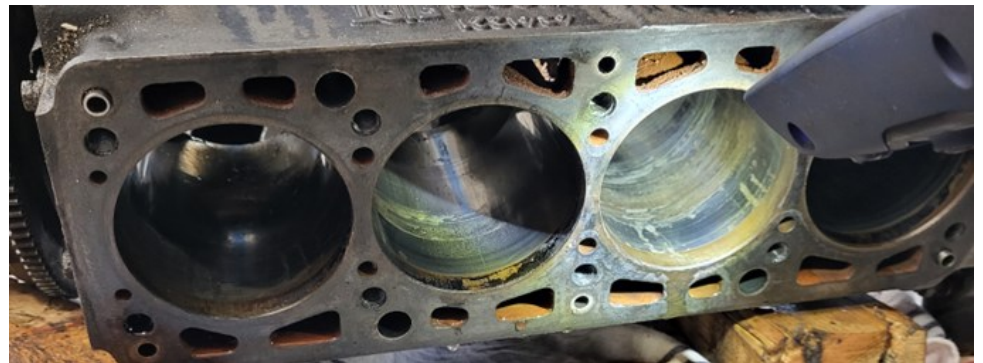
En frostprop på indsugningssiden var utæt og blev skiftet. Vandkamrene og -kanalerne i blokken var fyldt med gammelt

indtørret rust/slam, som blev rensed ud i videst muligt omfang. Da alt i blokken var monteret, spændt med moment og tjekket igen, blev bundkarret monteret med ny pakning og flydende pakning.
