Om "tjære" i motoren og næsten hovedreparation

af Martin Røvs Hansen

Nå, ja – hvis nu nogen uden for Fiat Spider/Coupé-klubben læser dette: det drejer sig om en Fiat 124 Spider CS1 fra 1975, en Californien-model. Motoren er en 1756 cc, med dobbelt overliggende knastaksler. Det er ikke den originale motor, men en tilsvarende – jeg kender ikke dens historie.

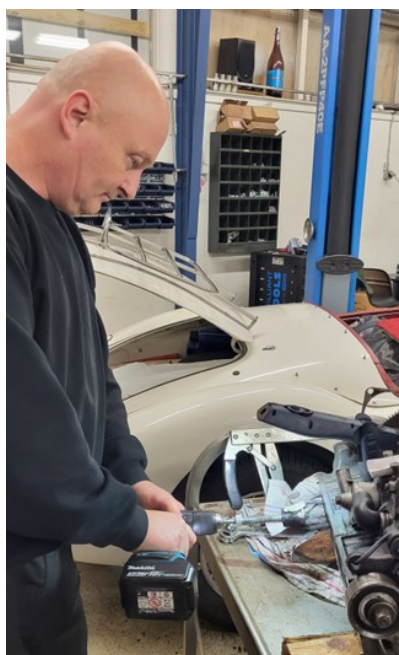
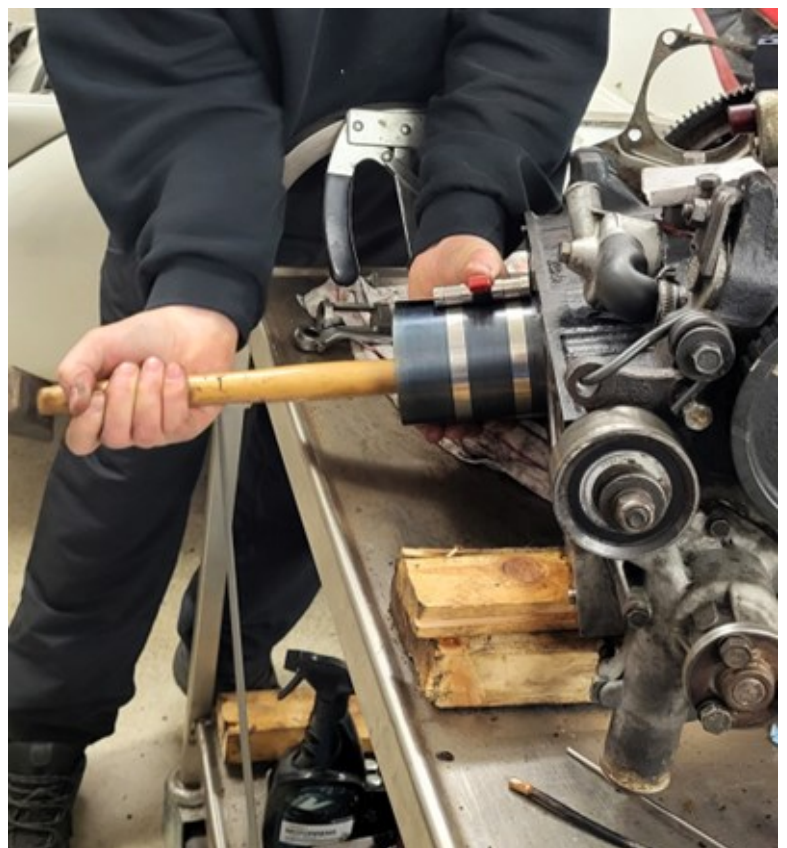
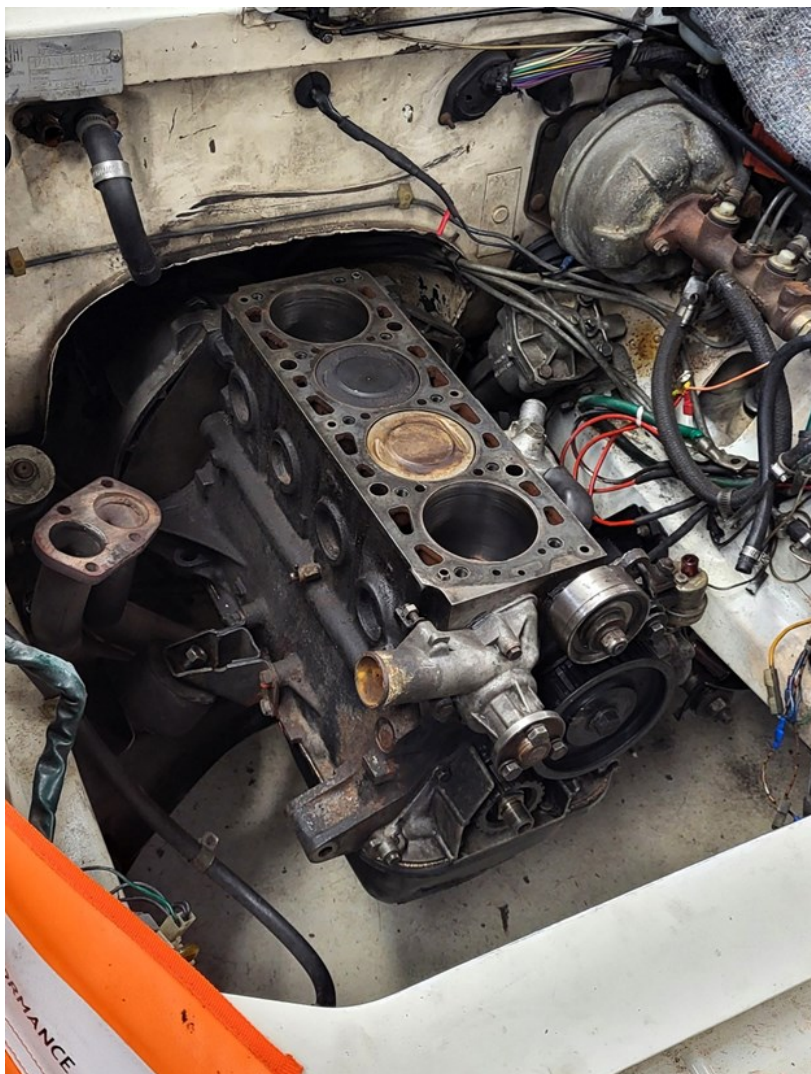
En frostprop på indsugningssiden var utæt og blev skiftet. Vandkamrene og -kanalerne i blokken var fyldt med gammelt

indtørret rust/slam, som blev rensed ud i videst muligt omfang. Da alt i blokken var monteret, spændt med moment og tjekket igen, blev bundkarret monteret med ny pakning og flydende pakning.

Kølerens monteringsramme var gået løs og er repareret. Der blev monteret nye slanger mellem motor og kabine-radiator, og en sær-fremstillet udluftningsskrue på det højeste punkt i kølesystemet blev monteret.

Blokken blev løftet ind i motorrummet og monteret til gearkassen og motorophængene.

Topstykket blev monteret på blokken med ny toppakning og nye bolte, som blev spændt korrekt og med rette moment (de skal nok efterspændes efter nogle hundrede km).
