En lille historie om en usædvanlig oplevelse med den grønne Spider.

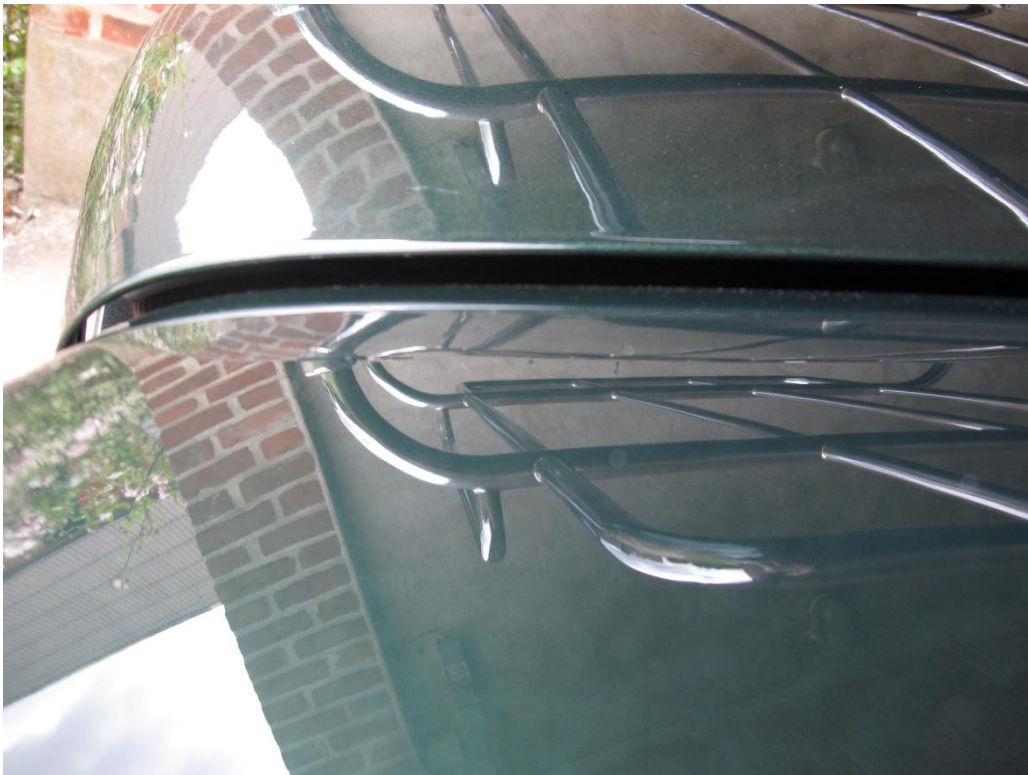
Ud på aftenen, under hjemturen, vil konen gerne have en jakke på, vi stopper for at hente den i bagagerummet – men hvad er nu det, klappen står lidt på klem, er den sprunget op – var det det vi hørte? Nej, låsen er i indgreb, men hvad er det for nogle mærker på indersiden af klappen, der er da for øvrigt også kommet nogle små buler - udad - i klappen, øhh.

Klappen står på klem

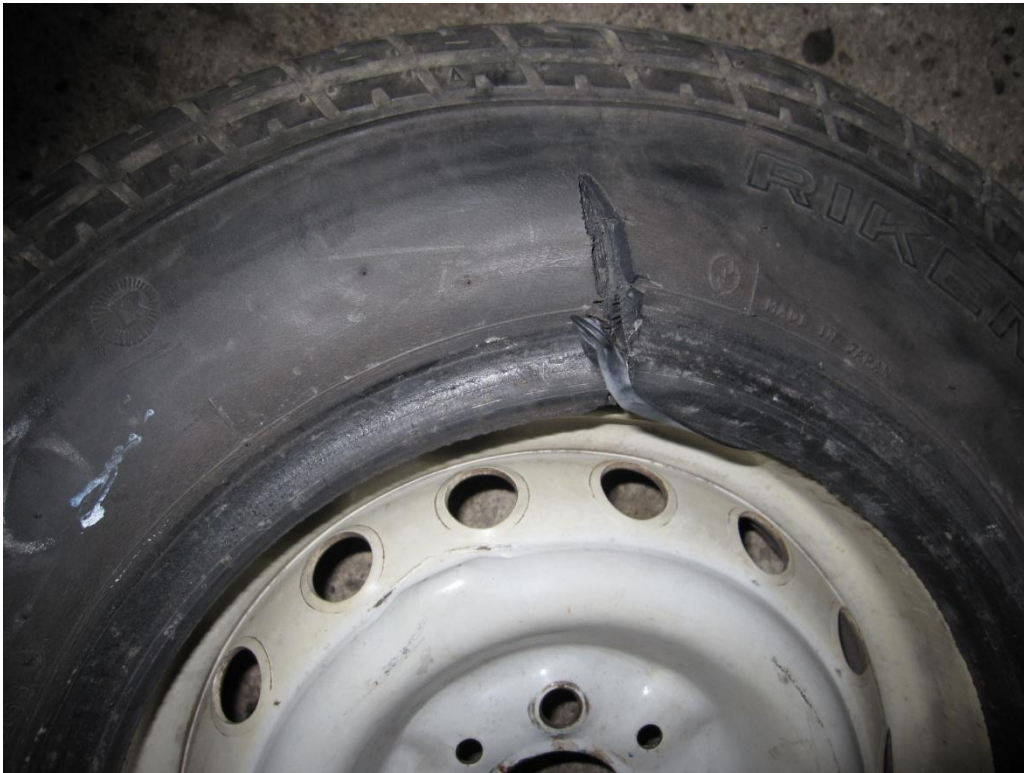
Det viser sig ved nærmere eftersyn, at reservehjulet simpelthen er eksploderet i varmen, og da konen har for vane at samle nogle sten, hver gang vi er på stranden, har de denne gang ligget lige over det sted hvor dækket er revnet, derfor bulerne i klappen!

Dækket var et næsten nedslidt, men lovligt, *japansk* Riken fra 1985, men der var ikke noget at se på det før uheldet og det var ikke pumpet op til mere end 2 bar.

Dækket er revnet – bang

Morale: Et reservehjul kan også blive for gammelt!!

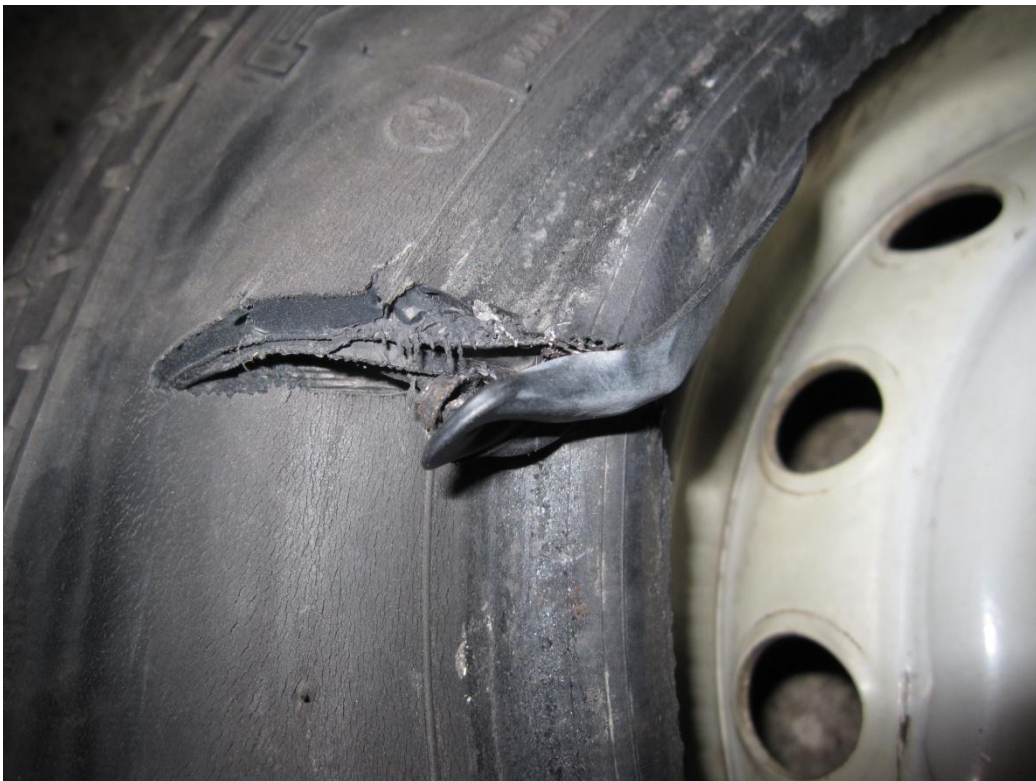
Dækket var først revnet – bang, derefter var slangen kommet i klemme – bang igen, heldigvis var låsetøjet ikke spændt alt for stramt, så det havde rykket sig og lukket overtrykket ud den vej, men det er ærgerligt med bulerne!

Slangen er kommet i klemme – bang igen

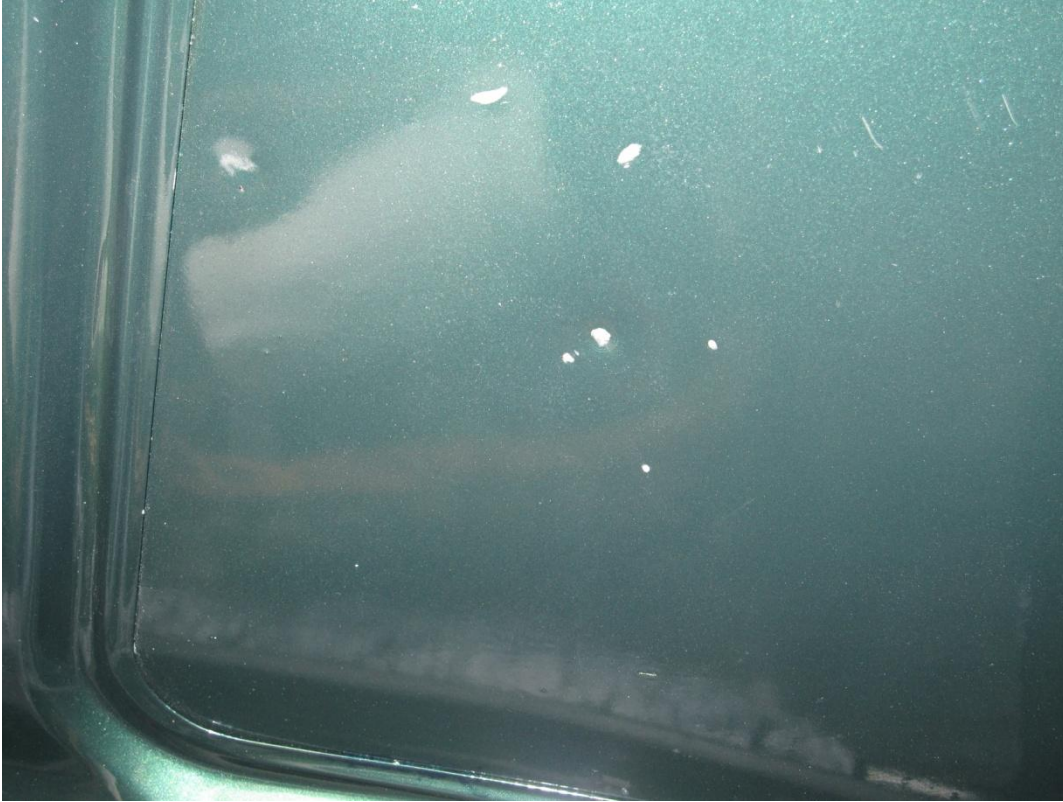
Klappen indefra

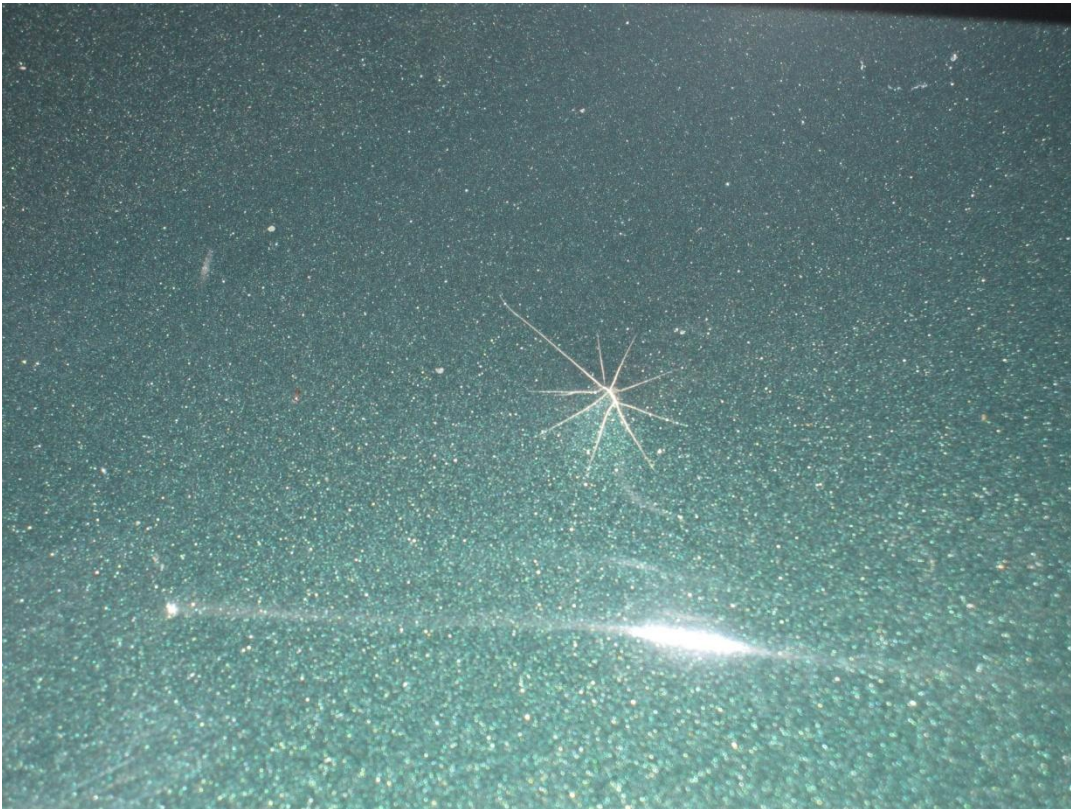
Og udefra
